“L’approfondimento dei fattori di rischio lavorativi e l’individuazione delle soluzioni per le aziende attraverso le attività di vigilanza e assistenza da parte delle istituzioni”

PIANO MIRATO DI PREVENZIONE NELLA CANTIERISTICA NAVALE

Autori: Asp Messina (E. Paino) – Inail Dimeila (G. Campo, D. De Merich, V. Meloni)

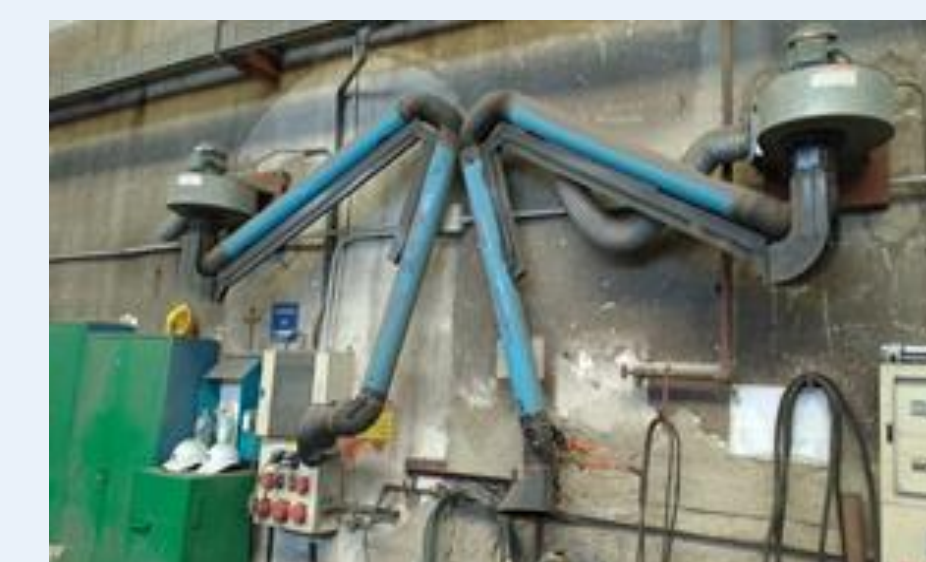
Fig. 6

Specificatamente alle attività di saldatura sono emerse criticità rispetto all’assenza di adeguati sistemi di aspirazione dei fumi di saldatura (fig. 6) e la mancanza di protezioni delle bombole utilizzate durante le attività.

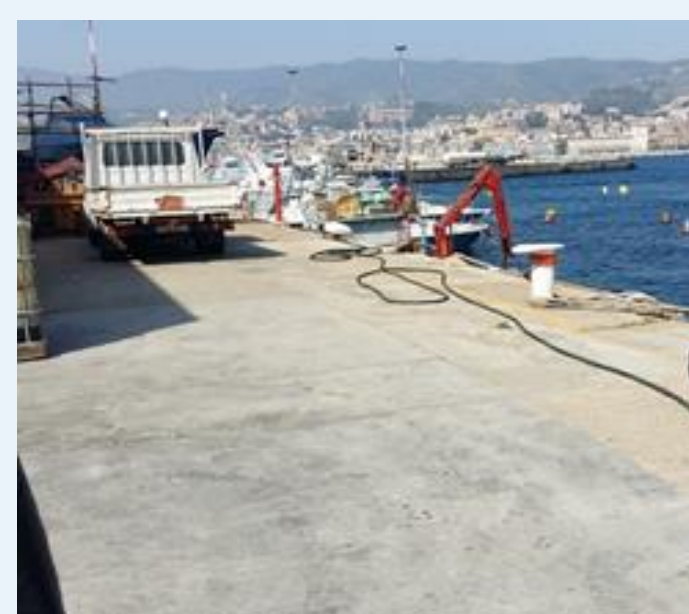
Soluzione 1. Protezione del perimetro delle banchine, nei lati prospicienti il mare, contro il rischio di caduta in mare di mezzi mediante blocchi in cemento mobili, resistenti agli urti e sicuri ma idonei ad essere movimentati durante l’ormeggio di navi in banchina.

A seguito dell’attività di vigilanza è stato effettuato, nell’ambito dell’incontro formativo sul modello di analisi Infor.MO, un momento di socializzazione con le aziende coinvolte nel piano degli esiti dell’attività di vigilanza e delle principali soluzioni tecniche adottate. In particolare l’intervento mirato ha portato alla definizione di diverse soluzioni nel porto di Messina tra cui due specifiche relativamente al rischio di caduta in mare di mezzi (*Soluzione 1*) e al rischio di caduta nel vuoto all’interno del bacino di persone o mezzi (*Soluzione 2*).

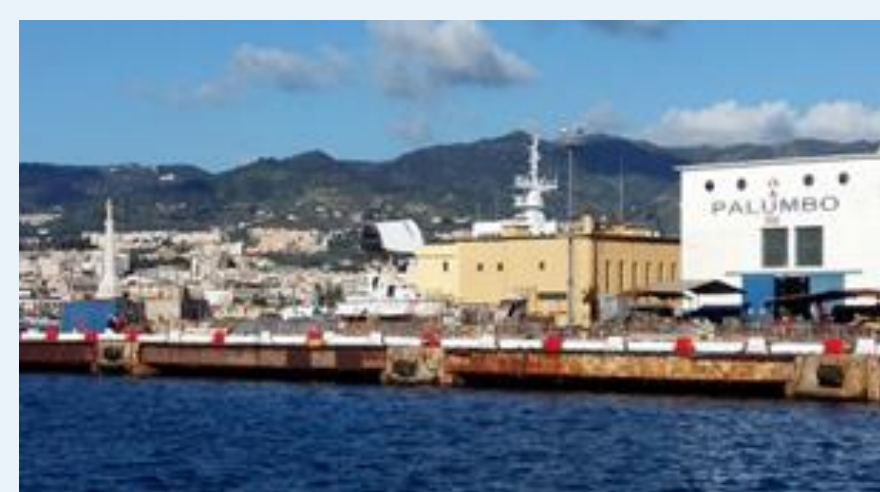
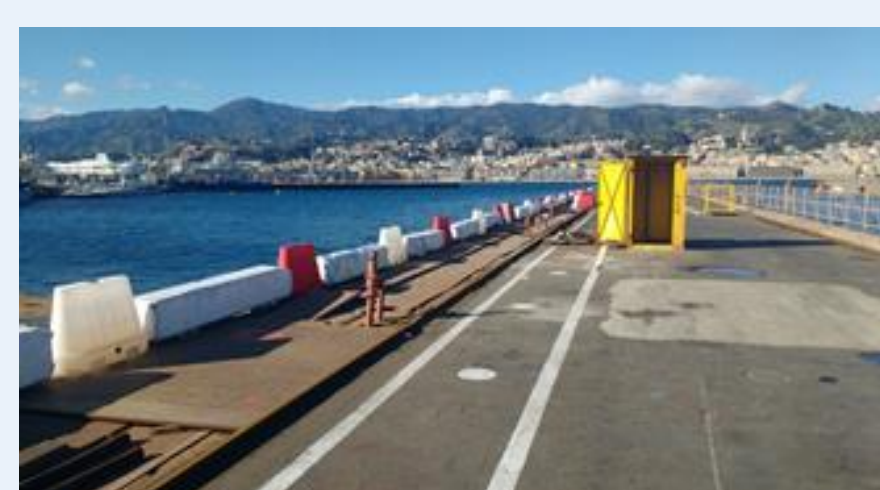
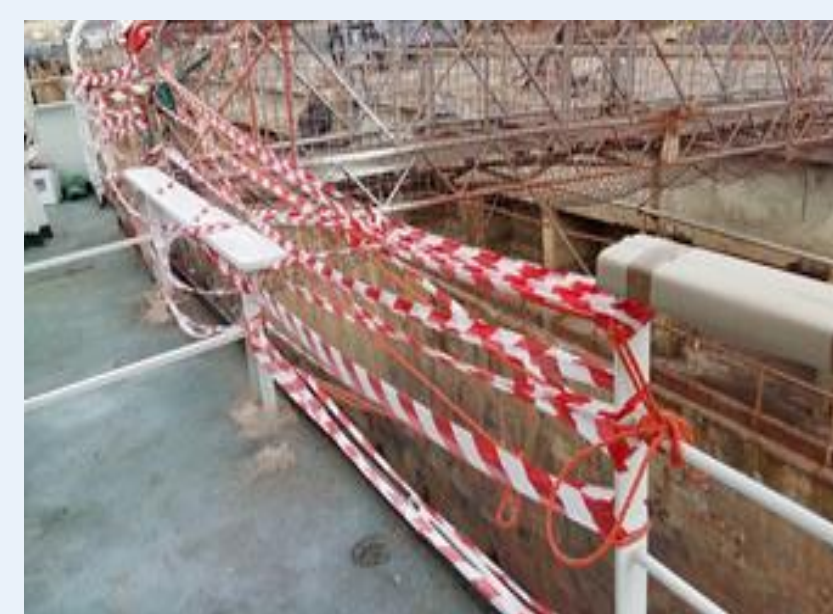
Soluzione 2. Parapetto delimitante il bacino contro il rischio di caduta nel vuoto di persone o cose, rimovibile per consentire l’accesso alle navi in bacino mediante idonee passerelle.
